#### Сборно-разборный бассейн с покрытием ПВХ пленкой производства итальянских фирм

#### Цельносварная ванна из нержавеющей стали производства фирмы ESM GmbH, Германия

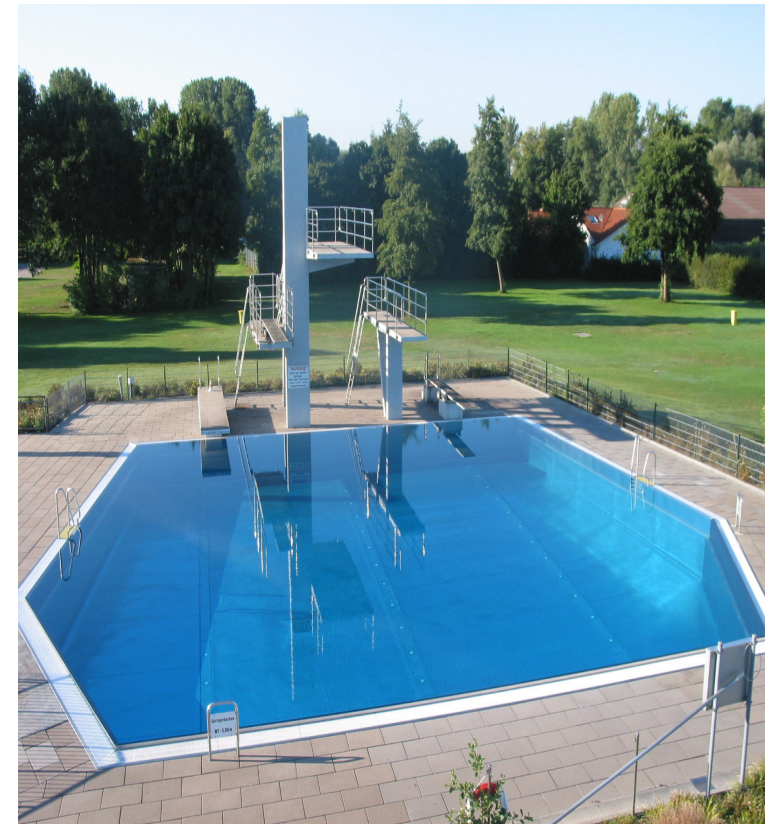
- стеновые панели изготовлены из низколегированной нержавеющей стали ламинированной ПВХ, дно бассейна – ПВХ пленка. Соединение стеновых панелей болтовое с уплотнительным шнуром;

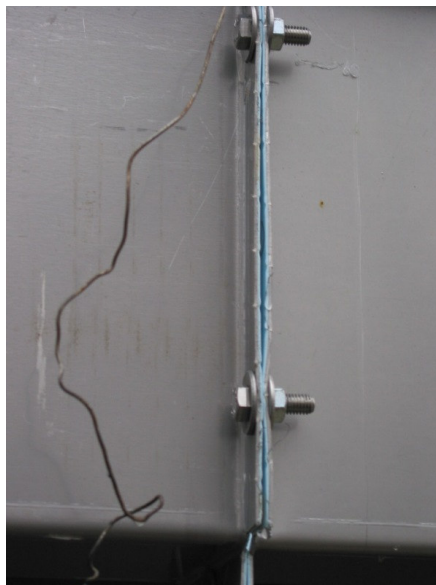
- полная водонепроницаемость стальной ванны;
- низкий собственный вес конструкции;
- влияние «человеческого фактора» сведено к минимуму – полный комплект деталей бассейна изготавливается в заводских условиях на высокотехнологичном современном оборудовании;

- высокая стойкость к любым химическим воздействиям;
- высококачественная нержавеющая сталь марки **AISI316L** не теряет свойств в течение всего срока эксплуатации;

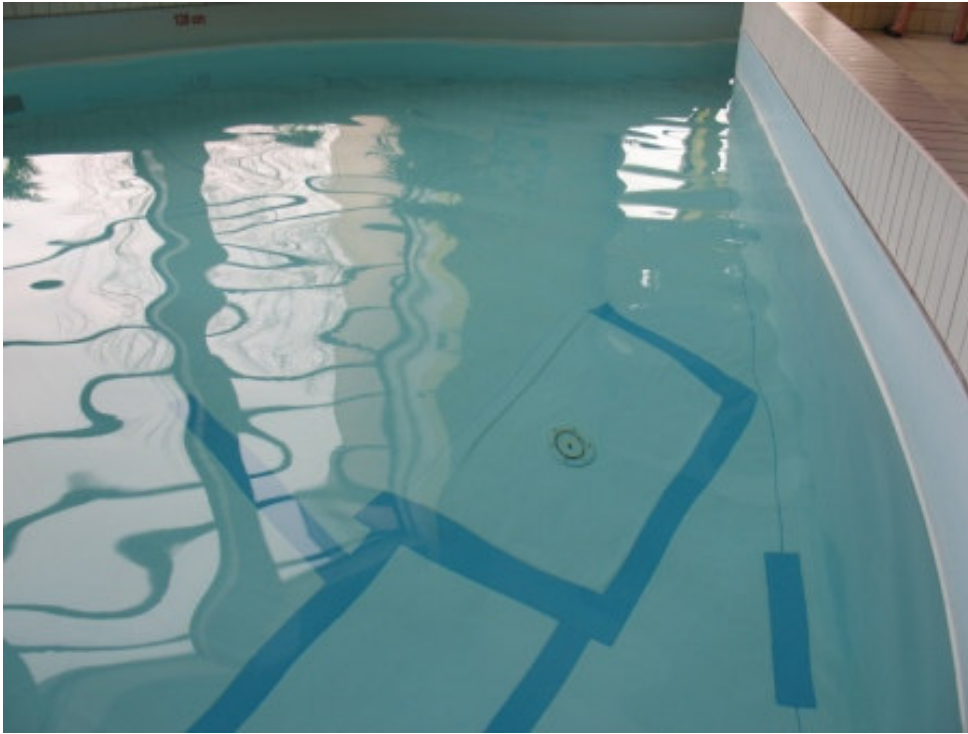
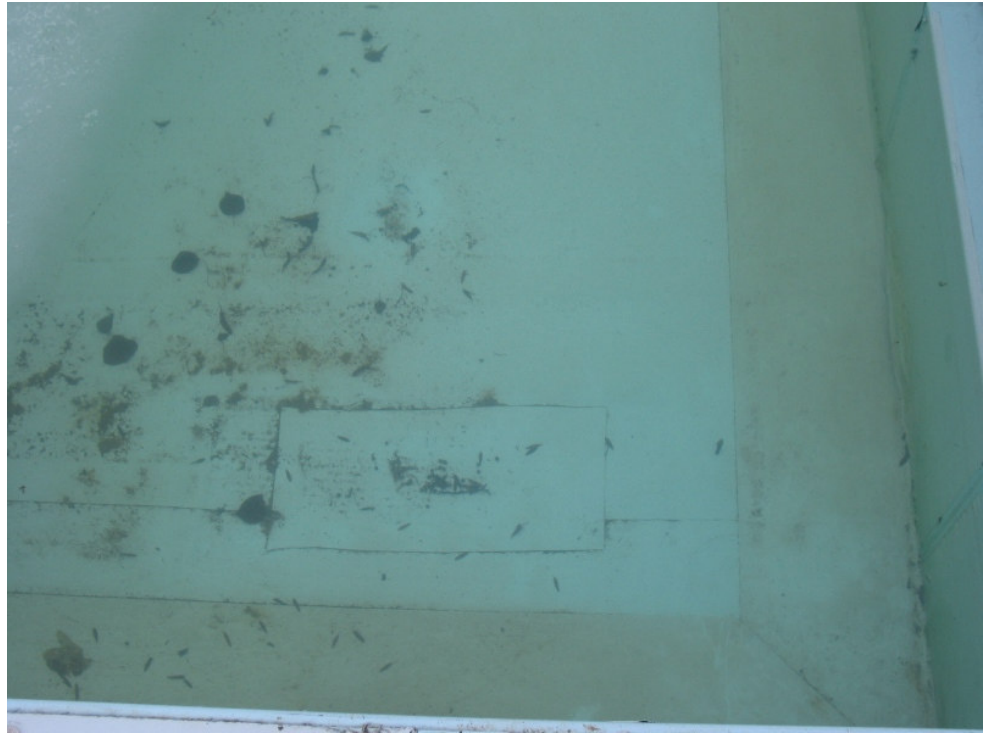
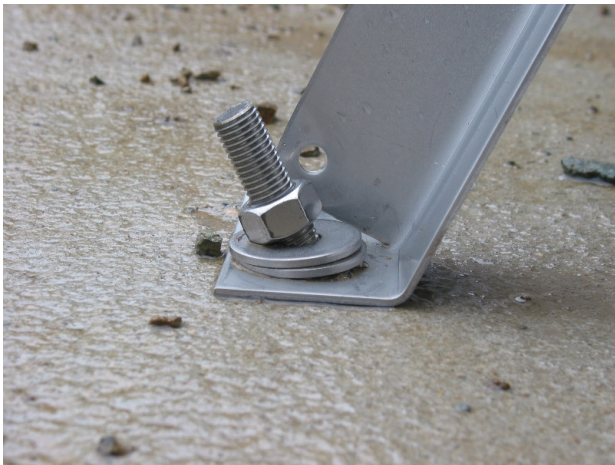
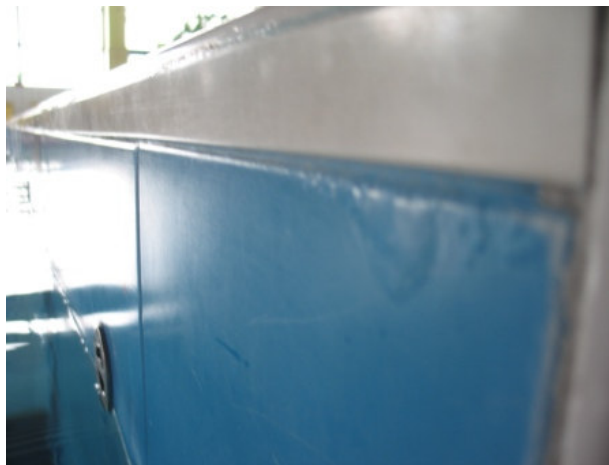
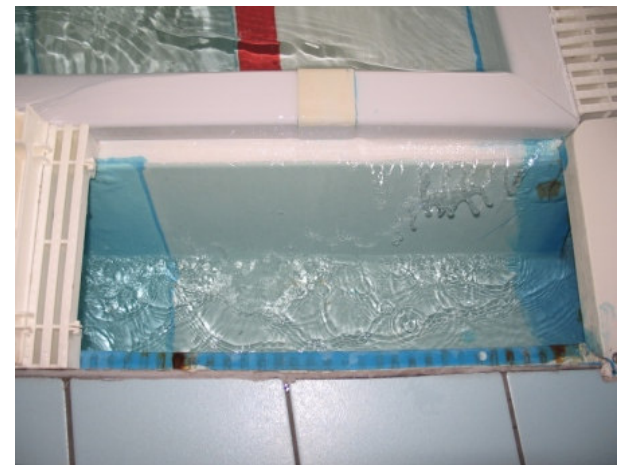
ПРИЛОЖЕНИЯ: фотографии бассейнов пленочных бассейнов после нескольких лет эксплуатации.

- Katowice Giszowiec, Польша - протечки по переливному лотку, протечки ПВХ днища;
- Nowy Saecz Nadbrzeczna, Польша - протечки ПВХ днища, стыка днища и стенки бассейнов, отслоение ПВХ-ламината;
- Котка, Финляндия - протечки ПВХ днища, стыка днища и стенки бассейнов, отслоение ПВХ-ламината.

Присущие данной технологии особенности не позволяют обеспечить приемлемую надежность и долговечность такого бассейна. Попытки отдельных производителей применить данную конструкцию в постоянно эксплуатируемых стационарных бассейнах приводят к плачевным (в буквальном смысле) результатам.
